**PLANTA TOPOGRÁFICA**  
Esc 1:750

**Perfil Longitudinal - Avenida Santo Antônio**

PROPRIETÁRIO <b>PREFEITURA MUNICIPAL DE BANDEIRANTE</b> Assinatura do Proprietário		Área total <b>4.151,22m<sup>2</sup></b>
RESPONSÁVEL TÉCNICO Engº Civil Giovane Miguel Kuhn - CREA/SC nº 186.990-8		DATA Abril/2023
ESPECIFICAÇÃO Planta Topográfica dos trechos		UNIDADES <b>m</b>
PROJETO Pavimentação em CBUQ em Trecho da Avenida Santo Antônio		DESENHO Giovane Kuhn
ENDEREÇO Avenida Santo Antônio, centro - Bandeirante/SC		PRANCHIA <b>A1</b>
CONTATO Av. Santo Antônio, 1069 - Bandeirante/SC / (49) 3626-0012 / E-mail: gmc@bandeirante.sc.gov.br

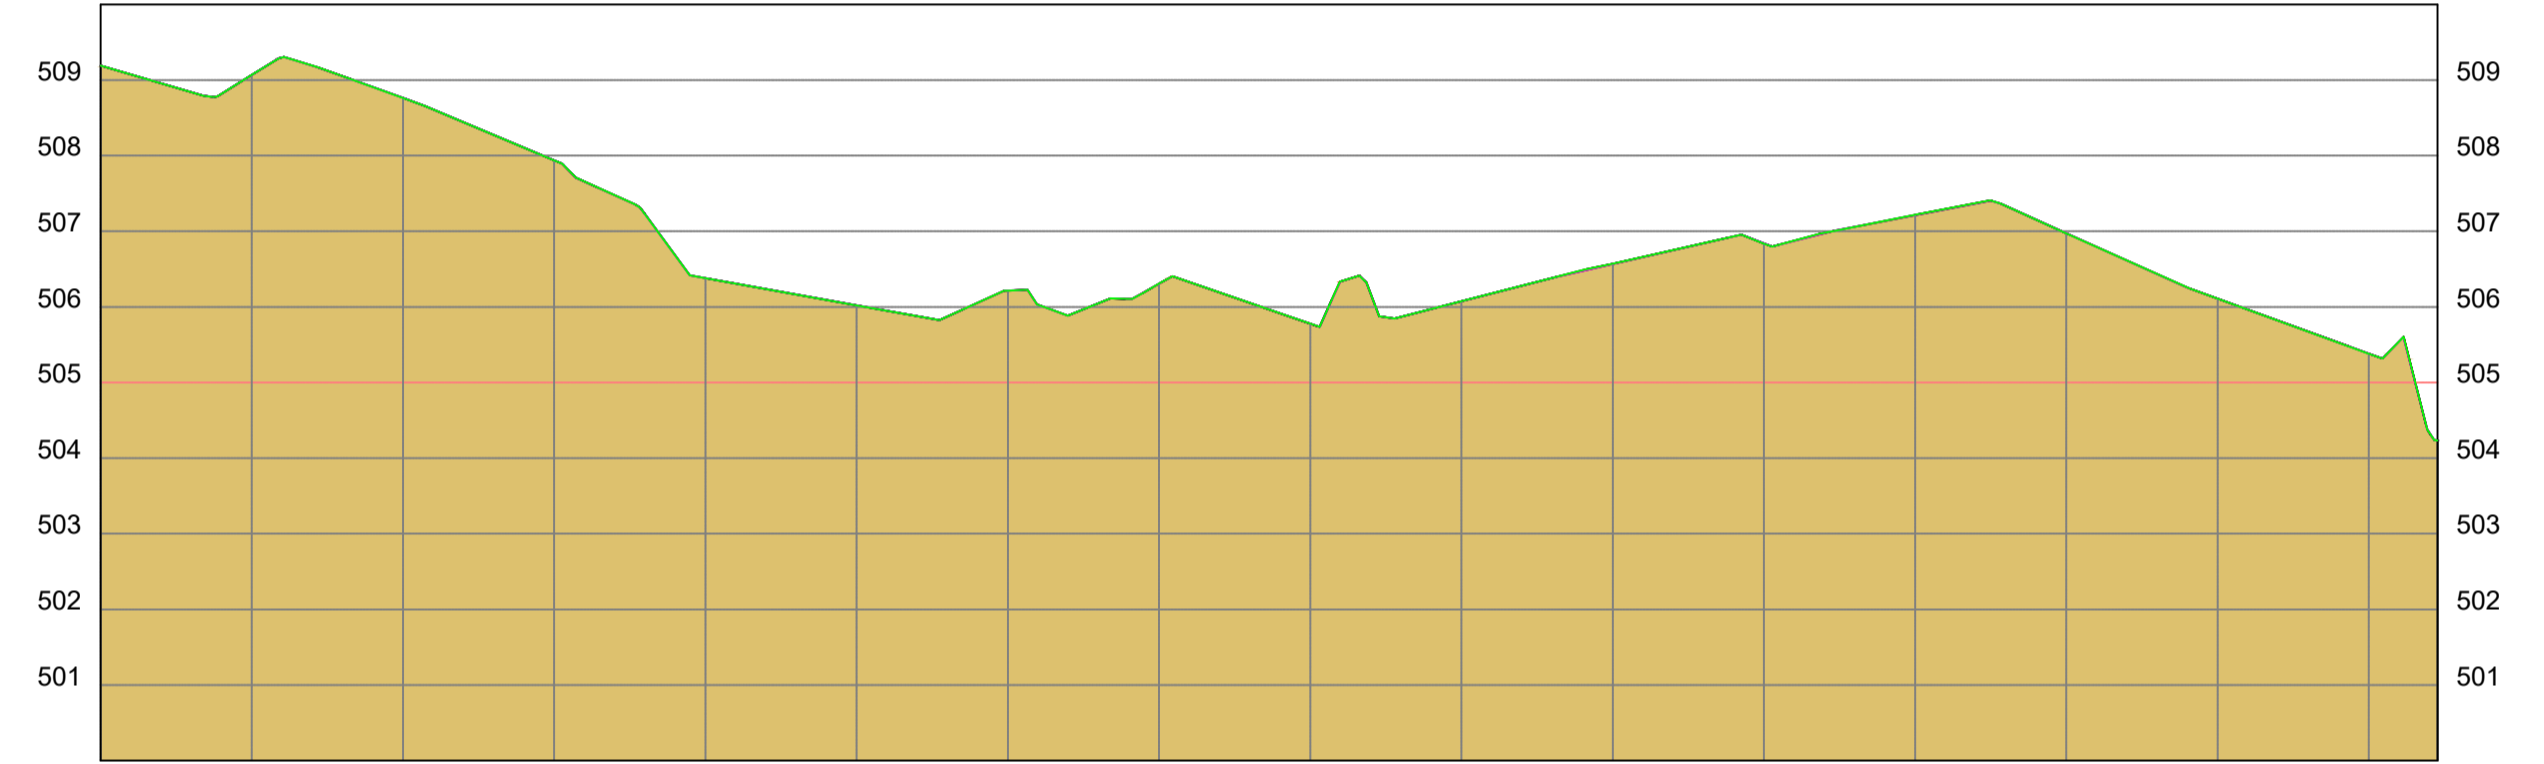
Área de corte: 0,287 m<sup>2</sup>  
 Área de aterro: 0,137 m<sup>2</sup>

ESTACAS 20,00m	COTAS (m)	
	TERRENO	GREIDE
E0	509,191	509,191
E1	509,066	509,067
E2	508,761	508,764
E3	507,939	507,941
E4	506,378	506,379
E5	506,020	506,021
E6	506,214	506,216
E7	506,308	506,305
E8	505,777	505,777
E9	506,073	506,074
E10	506,572	506,566
E11	506,838	506,842
E12	507,218	507,214
E13	506,973	506,974
E14	506,109	506,108
E15	505,381	505,381
E15+9,071	504,234	504,234
