DETALHES DA CAIXA DE INSPEÇÃO DO ATERRAMENTO

PROJETO: SE 300KVA SUINOS	Prancha N° 05
	ENDEREÇO: LINHA PRATA N°: 00, INTERIOR, BANDEIRANTE - SC	Projeto N° 023
RESPONSÁVEL TÉCNICO	Luiz Fernando Vanzin Eng. Eletricista-CREA/SC 41297-4	
INTERESSADO	FRANCO LUIZ LAGEMANN CPF - 002.449.970-63	
PROJETA Cristiano Schneider	DIGITALIZAÇÃO 	ESCALA SEM A-3
		DATA 20/04/2021

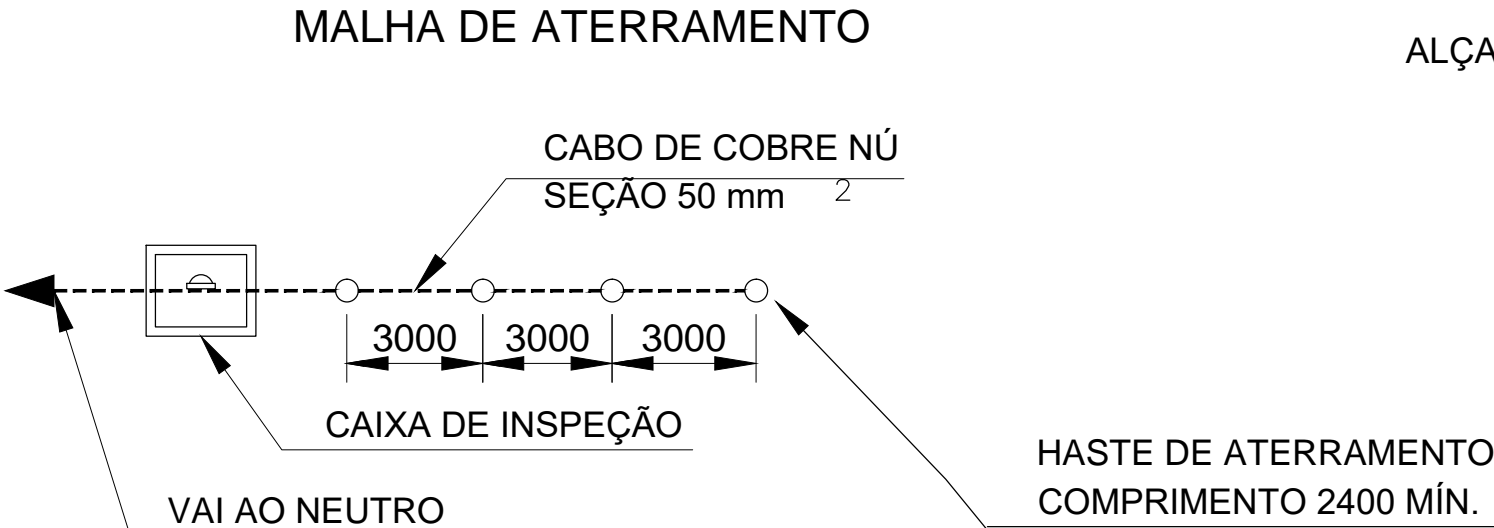
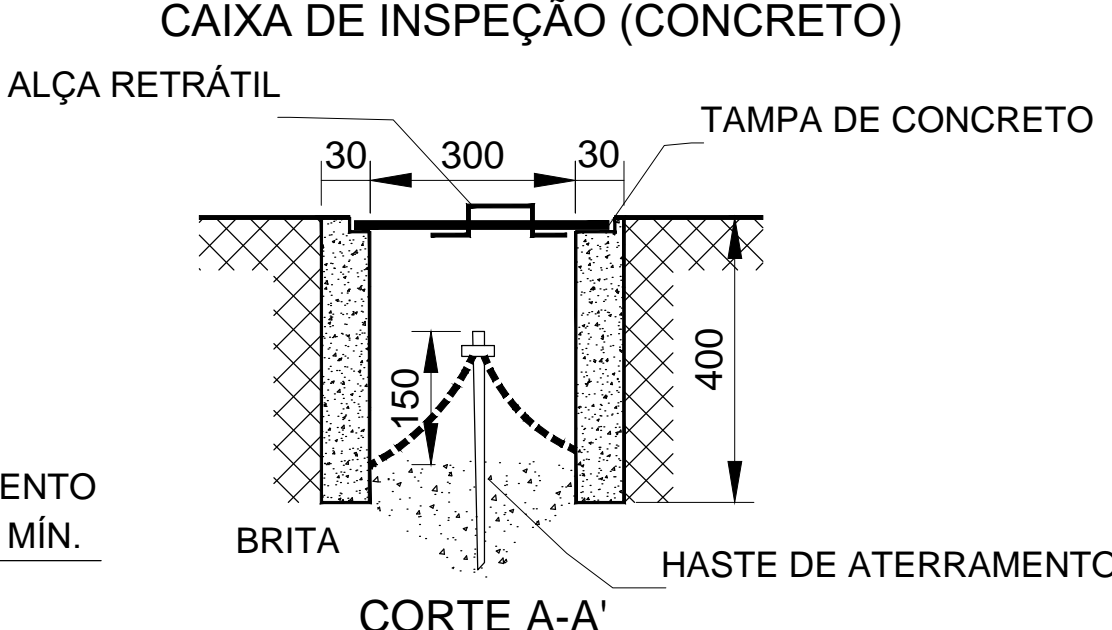
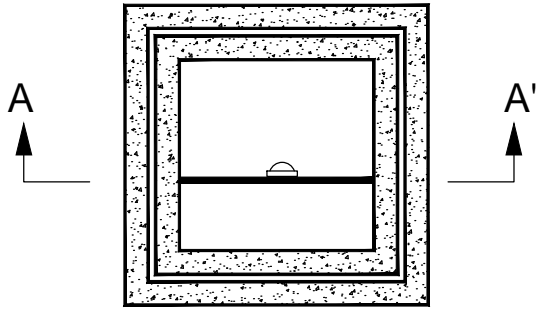
- 1 - CASO SEJA NECESSÁRIO AMPLIAR-SE A MALHA DE ATERRAMENTO, AS NOVAS HASTES SERÃO COLOCADAS SEGUNDO DISPOSIÇÃO ANÁLOGA À ESPECIFICADA NESTE DESENHO.
- 2 - A CAIXA DE INSPEÇÃO DEVERÁ SEMPRE ESTAR LOCALIZADA NA HASTE QUE INTERLIGA A MALHA DE ATERRAMENTO AO NEUTRO DA INSTALAÇÃO.
