PLANTA TOPOGRÁFICA
Esc: 1:1000

PROPRIETÁRIO PREFEITURA MUNICIPAL DE BANDEIRANTE Assinatura do Proprietário		Área total 947,28m²
RESPONSÁVEL TÉCNICO Engº Civil Giovane Miguel Kuhn - CREA/SC nº 186.990-8		DATA Março/2023
ESPECIFICAÇÃO Planta Topográfica		UNIDADES m
PROJETO Pavimentação de Passeio Público em Trecho da Rua Bandeirante		DESENHO Giovane Kuhn
ENDEREÇO Rua Bandeirante, Centro - Bandeirante/SC		PRANCHIA A1
CONTATO Av. Santo Antônio, 1069 - Bandeirante/SC / (49) 3626-0012 / E-mail: gmc@bandeirante.sc.gov.br

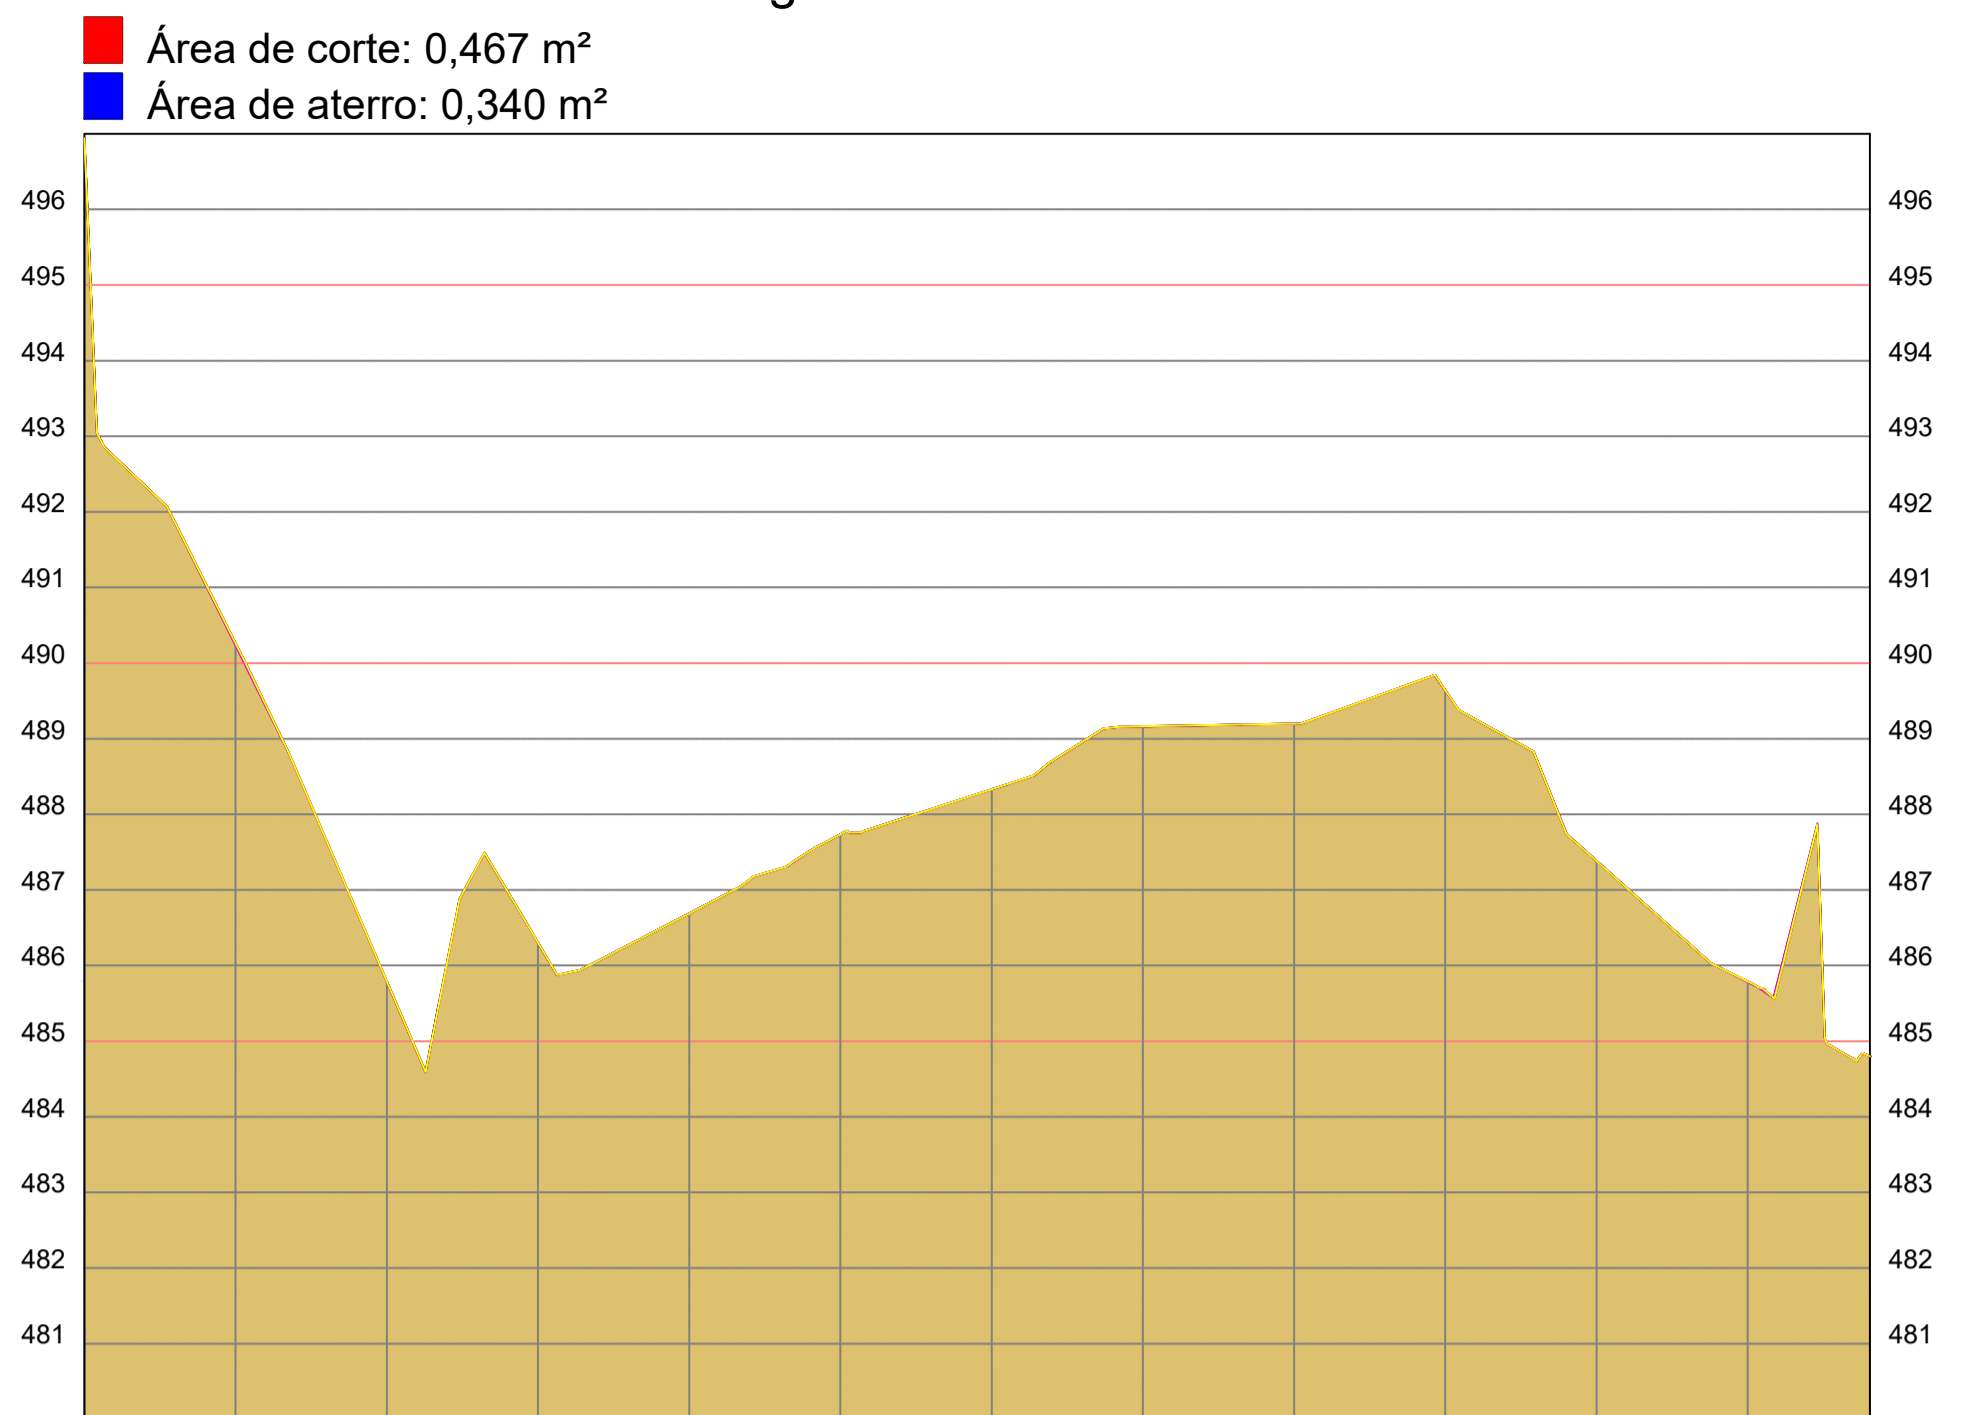
Perfil Longitudinal - Rua Bandeirante

ESTACAS	COTAS (m)	
	TERRENO	GREIDE
20,00m E0	486,941	486,941
E1	490,266	490,234
E2	485,786	485,786
E3	486,306	486,304
E4	486,690	486,690
E5	487,734	487,736
E6	488,330	488,330
E7	489,164	489,161
E8	489,197	489,199
E9	489,642	489,640
E10	487,393	487,395
E11	485,791	485,785
E11+16,157	484,799	484,799

ESTACAS	CORTE	ATERRO
20,00m E0	0,000	0,000
E1	-0,031	
E2	-0,003	
E3	-0,002	
E4	0,000	
E5	0,002	
E6	0,001	
E7	-0,003	
E8	0,002	
E9	-0,002	
E10	0,002	
E11	-0,006	
E11+16,157	0,000
