**PLANTA TOPOGRÁFICA**  
Esc 1:750

**Perfil Longitudinal - Rua Sete de Setembro**

PROPRIETÁRIO <b>PREFEITURA MUNICIPAL DE BANDEIRANTE</b> Assinatura do Proprietário		Área total <b>950,04m<sup>2</sup></b>
RESPONSÁVEL TÉCNICO Engº Civil Giovane Miguel Kuhn - CREA/SC nº 186.990-8		DATA Abril/2023
ESPECIFICAÇÃO <b>Planta Topográfica dos trechos</b>		UNIDADES <b>m</b>
PROJETO <b>Passeio Público em Trecho da Rua Sete de Setembro</b>		
ENDEREÇO Rua Sete de Setembro, centro - Bandeirante/SC		PRANCHA <b>A1</b>
CONTATO Av. Santo Antônio, 1069 - Bandeirante/SC / (49) 3626-0012 / E-mail: gmc@bandeirante.sc.gov.br

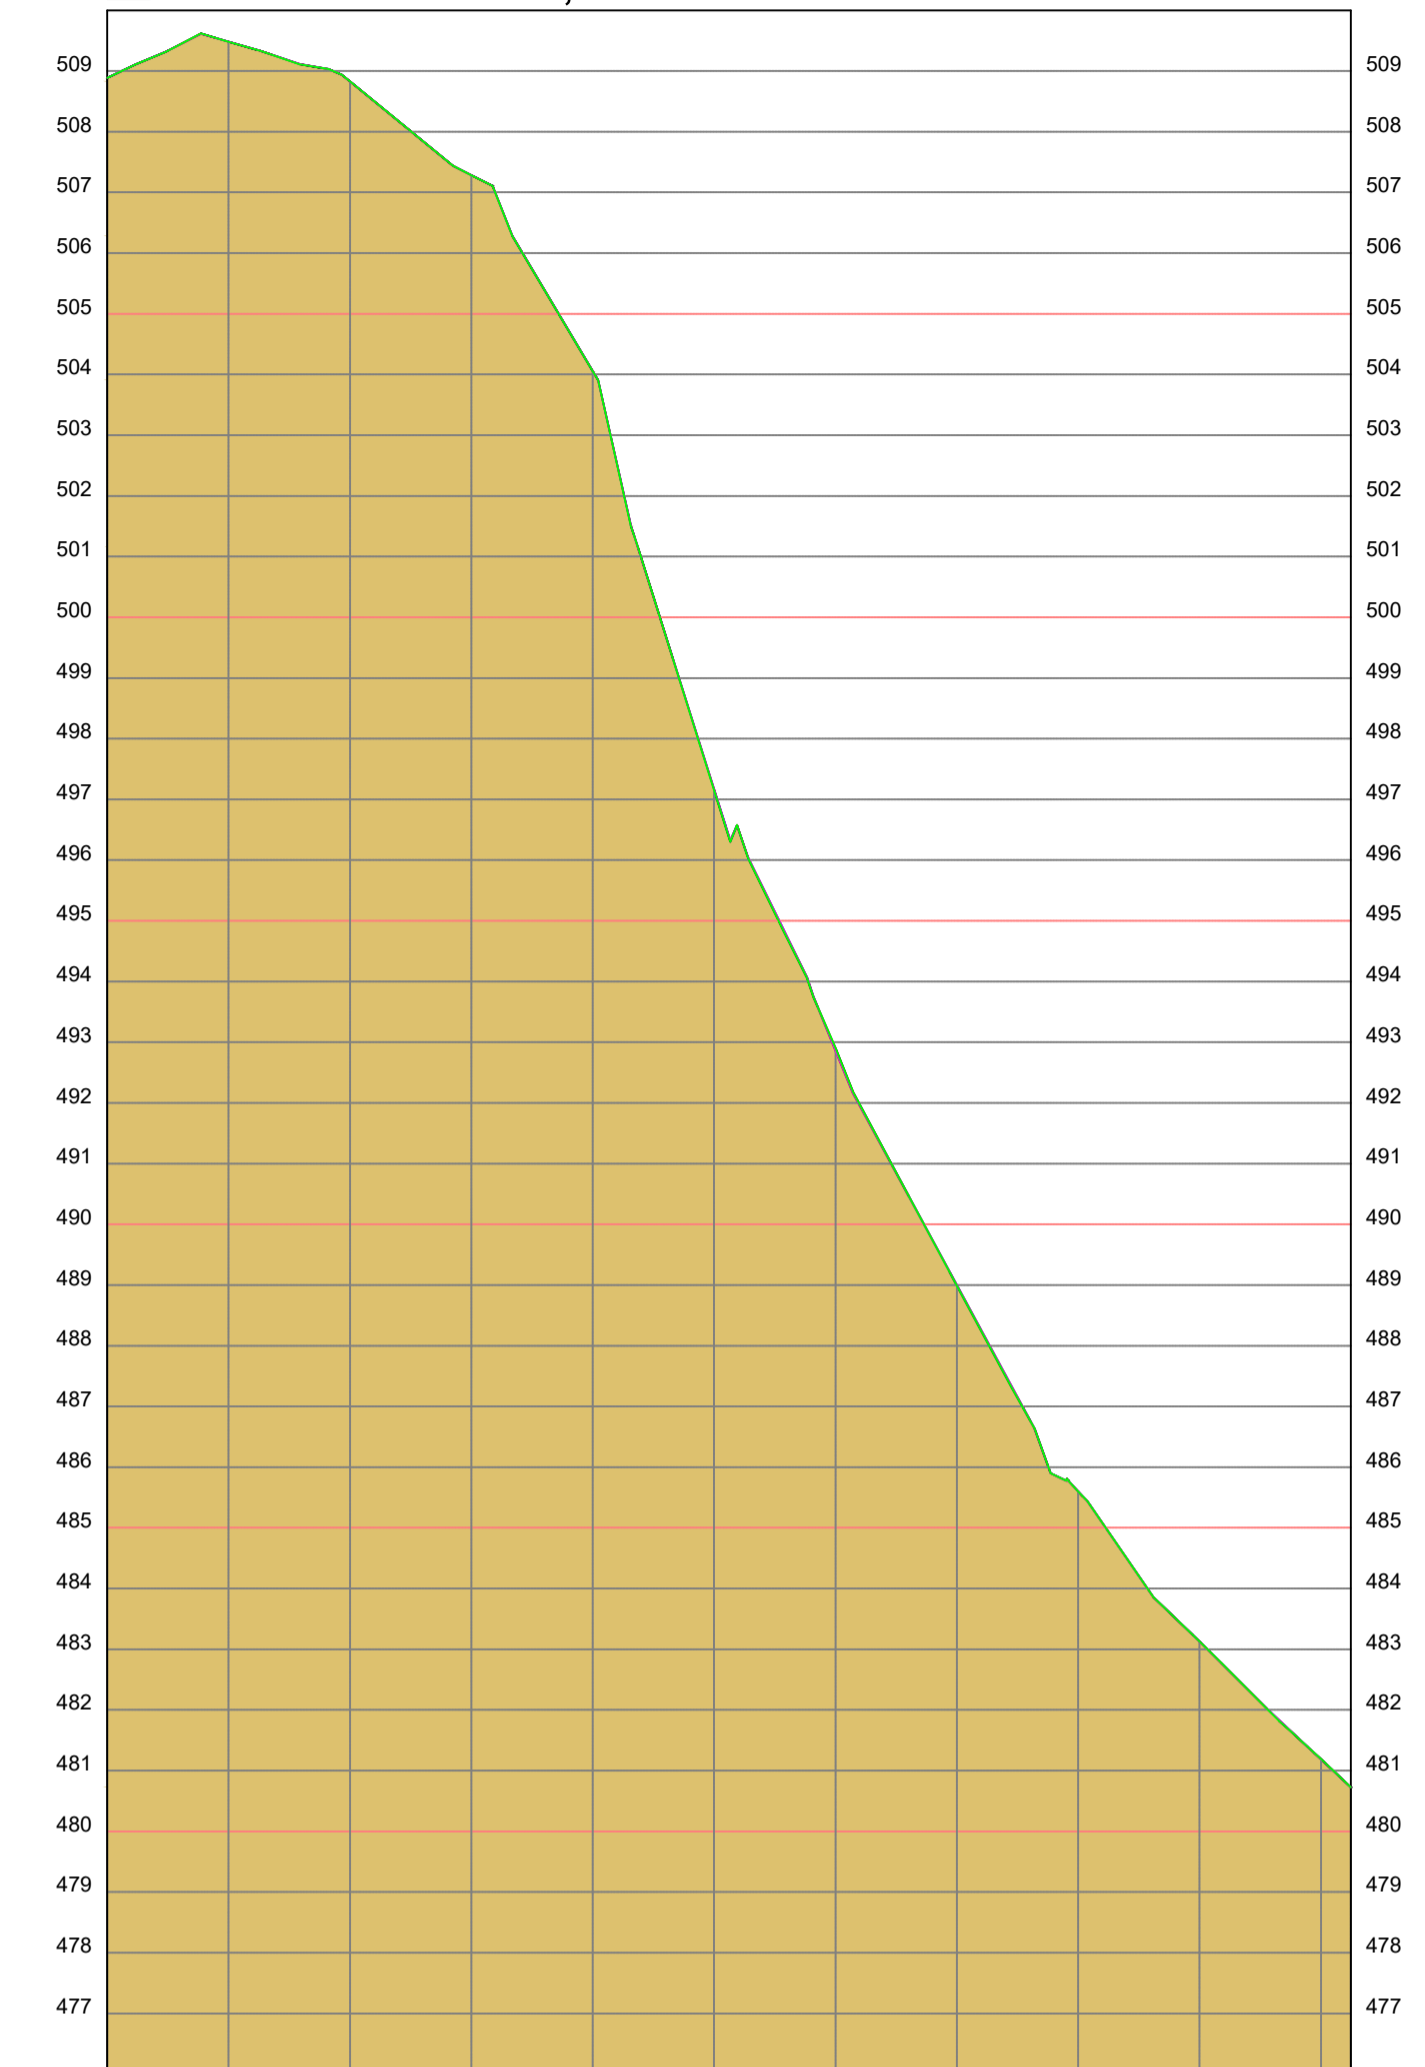
■ Área de corte: 0,395 m<sup>2</sup>  
 ■ Área de aterro: 0,687 m<sup>2</sup>

ESTACAS	CORTE	ATERRO	COTAS (m)	TERRENO	GREIDE
E0	0,000	0,000	508,896	508,896	508,896
E1	0,003	0,000	509,479	509,482	509,482
E2	-0,002	0,000	508,820	508,827	508,827
E3	0,001	0,000	507,283	507,284	507,284
E4	0,001	0,000	504,053	504,055	504,055
E5	0,017	0,000	497,159	497,176	497,176
E6	-0,005	0,000	492,003	492,008	492,008
E7	0,013	0,000	488,988	489,001	489,001
E8	0,000	0,000	485,600	485,601	485,601
E9	0,000	0,000	483,120	483,129	483,129
E10	-0,002	0,000	481,189	481,197	481,197
E10+4,948	0,000	0,000	480,723	480,723	480,723
